سقائف الحماية

للمواقع الأثرية

وقائع
ندوة

هركولانيوم، إيطاليا
23 - 27 سبتمبر 2013

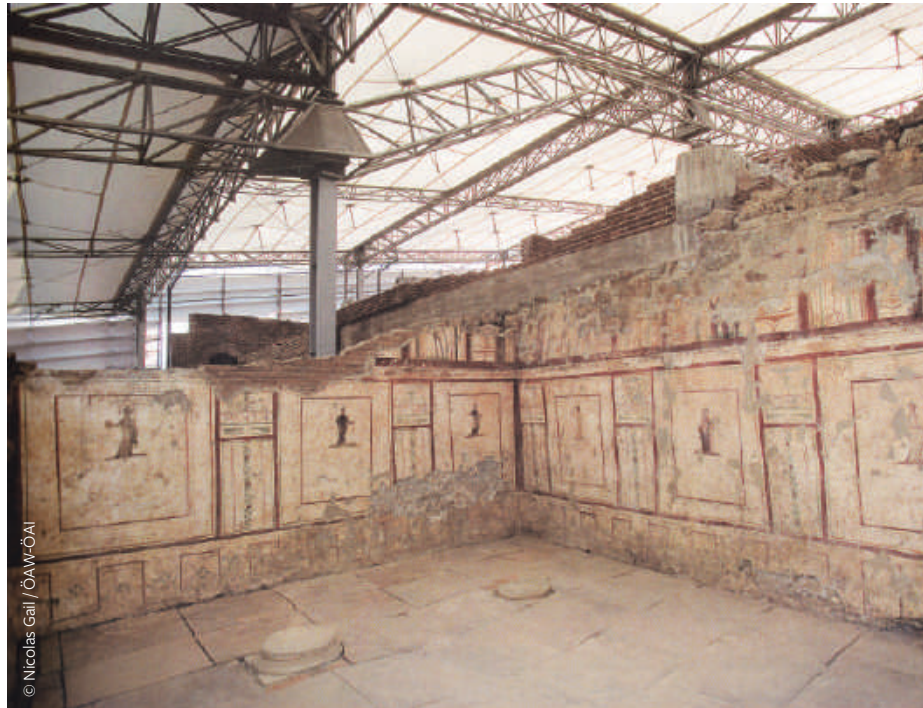
شكل 7: سقيفة الحماية القديمة (1985) فوق الوحدات السكنية 1 و2 من منزل التراس 2 وسقائف الحماية المؤقتة فوق الوحدات الأخرى.

ولكن لسوء الحظ، كان المشروع كارثياً من نواح عديدة. أولاً، لم تتم المحافظة على الوحدات بشكل جيد كما هي الحال في بومبي أو هيركولانيوم، وبالتالي لم توفر معلومات كافية عن الهندسة المعمارية الأصلية، مما تسبب في اتخاذ قرارات تخمينية للغاية. ثانياً، لا يمكن التراجع الآن عن الاستخدام المفرط للخرسانة المسلحة من دون الإضرار بالنصب؛ بعض الأجزاء الكبيرة من الكمرات الخرسانية المنفذة، التي لا يمكن إزالتها، لا تزال مرئية حتى اليوم. ولم يكن المشروع أيضاً مقبولا من حيث الحاجة إلى الحفاظ على الظروف المناخية لكل من الزوار والبقايا الأثرية. إلى جانب وجود مشاكل في تسرب المياه.

لذلك في عام 1986، تقرر وقف البناء على الرغم من أن السقائف قد أقيمت فوق الوحدات السكنيتين 1 و2 فحسب، وفي وقت لاحق، تم تغطية بقية الجزيرة بشكل مؤقت بألواح الأسقف المعدنية المدعمة بهيكل خشبي في حين أقيمت مسابقة التصميم للبحث عن مقترح جديد. كان المقترح الجديد عبارة عن سقف خرساني مقوى ضخّم يغطي الجزيرة بأكملها، وكان من المخطط تغطية هذا الهيكل بالنباتات، غير أنه لم تتم الموافقة على المشروع ولم يتم تنفيذه مطلقاً (كرينزينجر 2000 ب).

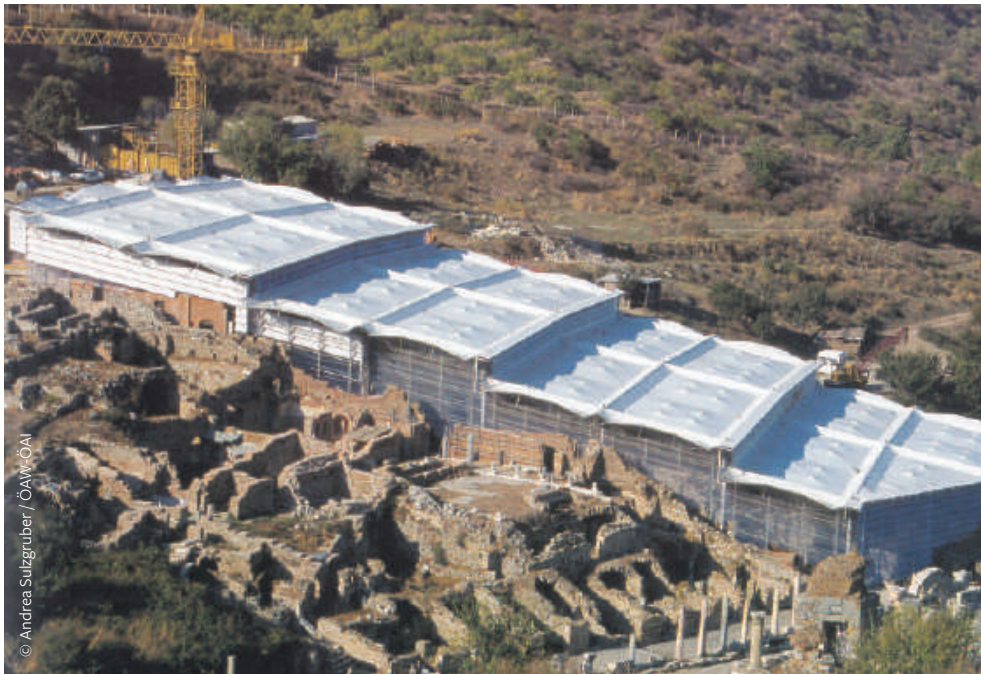
الشكل 8: منظر شرقي لسقيفة الحماية فوق منزل التراس 2 كما ترى من المسرح.

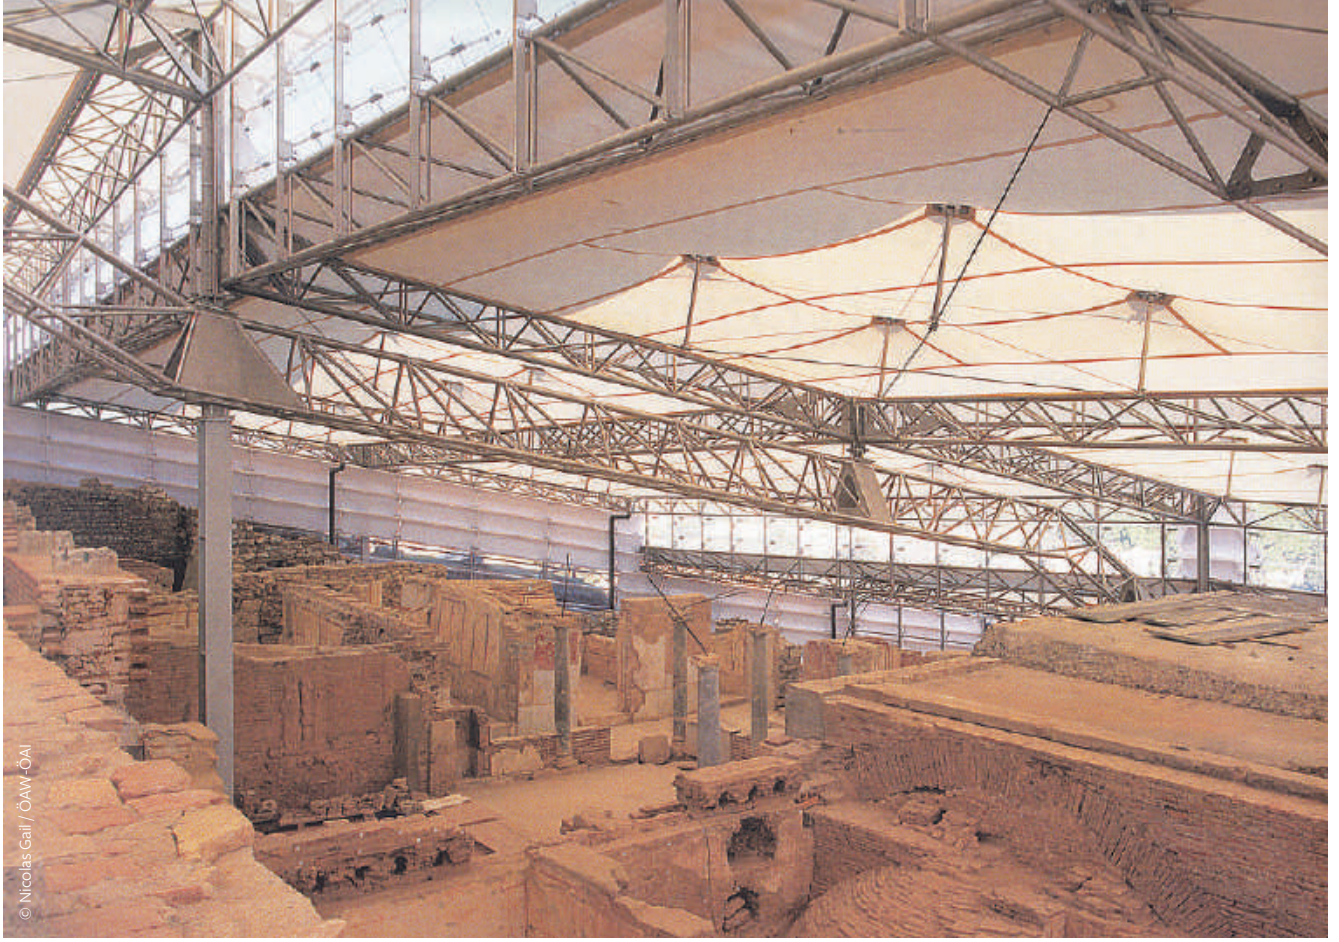
الشكل 10: منظر داخلي
لسقيفة الحماية فوق منزل
التراس 2 من داخل الوحدة
السكنية 5 غرفة 24.

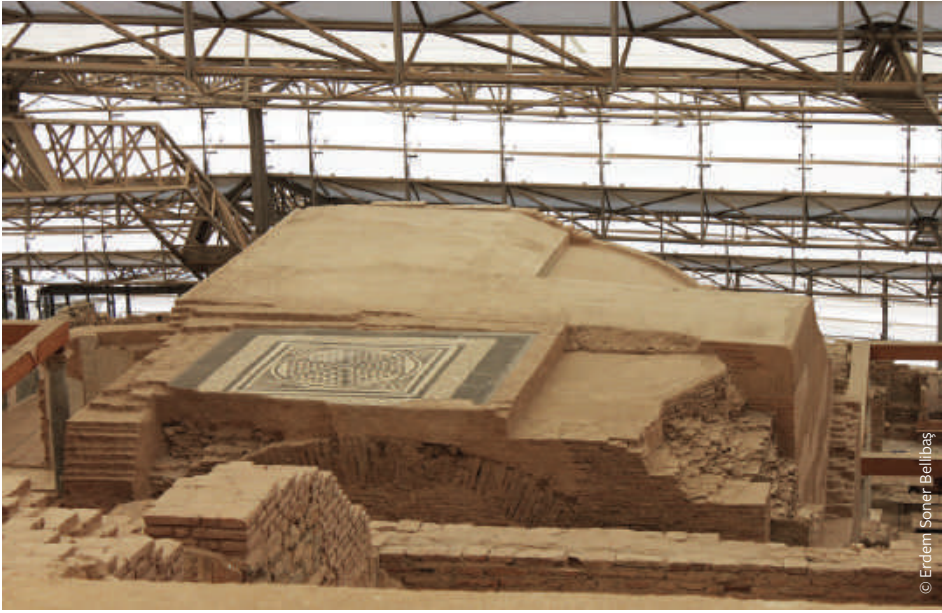
الشكل 11 (على اليمين): منظر داخلي لسقيفة الحماية فوق منزل التراس 2 مباشرة بعد اكتمال البناء، وعند توفير الألواح الجانبية الشفافة رؤية جيدة للآثار من الخارج في شارع كورنيس.

كما ذكر أعلاه، إحدى المزايا الرئيسية لسقيفة الحماية هي أنها تتطلب الحد الأدنى من الصيانة؛ فمن الناحية العملية، يتم الحفاظ على كل من الغشاء والهيكل الفولاذي على أساس سنوي، على خلاف الألواح الجانبية، التي تأثرت بفعل الأوساخ أو الأضرار الجوية وباتت غير شفافة، وهو ما يتعارض للأسف مع نهج التصميم الأساسي (الأشكال 11-12).

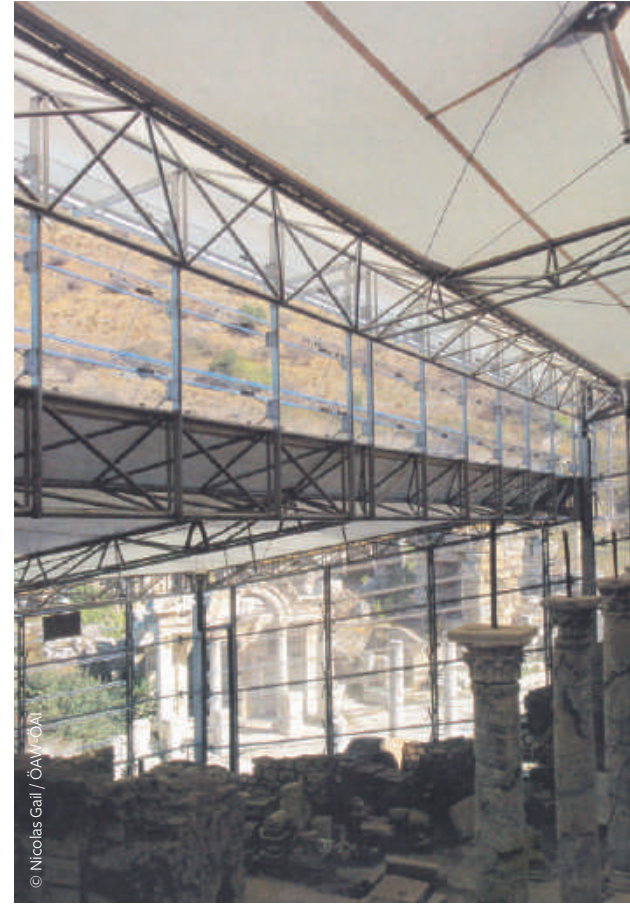
الشكل 12 (أعلى): صورة أحدث للجزء الداخلي من سقيفة الحماية لمنزل التراس 2؛ لاحظ أن الألواح الجانبية أصبحت غير شفافة بسبب عوامل الزمن ومرور السنين.

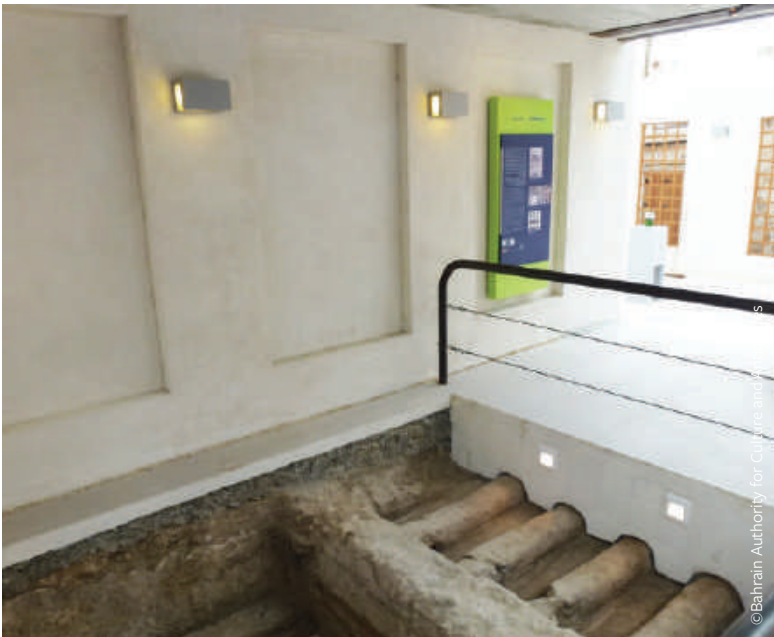
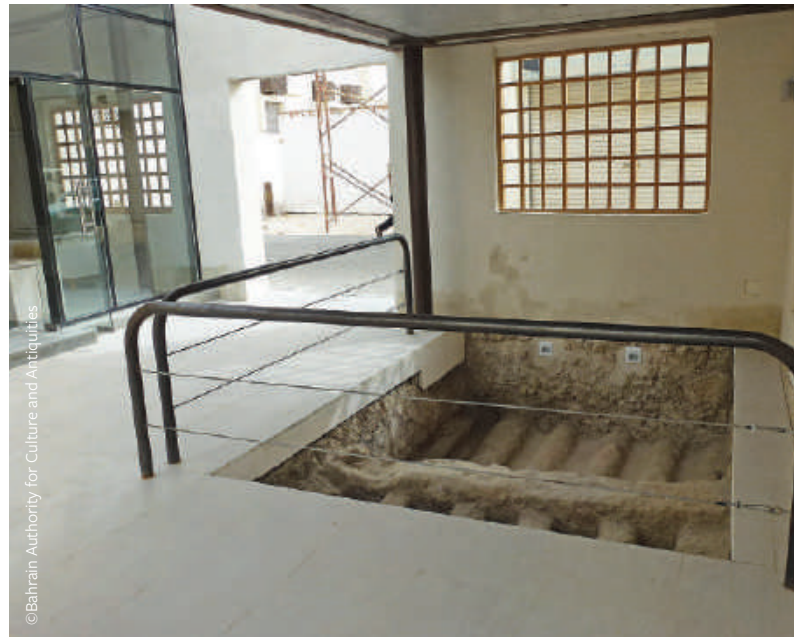
الشكل 2: المديسة الخارجية المكشوفة عام 2012 بعد الكشف عنها وتقديمها للجمهور تحت سقيفة الحماية. لاحظ اللوحة التفسيرية على الحائط الخلفي.

أنشئت سقيفة حماية لكل مديسة من المديستين المكشوفتين اللتين تم الحفاظ عليهما في الموقع. وفي حين تم تركيب السقيفة الأولى فوق مديسة مكشوفة في الهواء الطلق كانت تحت مستوى سطح الأرض الحالي بحوالي متر واحد (الشكل 2)، فإن المديسة الأخرى محمية بطبقة سميكة من الزجاج على نفس مستوى الأولى (الشكل 3). وبما أن المدايس تم حفظها وعرضها حديثاً، فإن الموقع لم يفتح للزوار إلا منذ فترة قصيرة نسبياً (منذ يناير/ كانون الثاني 2012)، فلم تظهر أي مشاكل في الحفاظ على المدايس المكشوفة وإدارتها. وفي بعض الأحيان، عند القيام بعمليات تنظيف الغبار المتراكم والقمامة أو أحدهما من المديسة، يخطو بعضهم على هذه الآثار التاريخية بشكل غير لائق، وعولجت هذه المشكلة عن طريق عقد دورات تدريبية قصيرة لتوعية العمال المسؤولين عن الصيانة. بالإضافة إلى ذلك، ربما بدأت تتشكل طبقة رقيقة جداً

سقيفة الحماية الأولى تتكون من بلاطة خرسانية مسلحة مبنية على أعمدة من الفولاذ حيث يحد المساحة المحمية مبنى قائم على الجانب الجنوبي، ويمتد جدار معاد بناؤه حديثاً على طول الجانب الشرقي، في حين تُرك الجانبان الشمالي والغربي مفتوحين مع وجود درابزين للزوار حتى يتمكنوا من مشاهدة المدبسة. أما المدبسة الثانية، فمغطاة بطبقة سميكة من الزجاج التي يدعمها هيكل معدني بسيط؛ وبالتالي، فإن المدبسة مقفلة في مساحة محددة بأربعة جدران منخفضة مبنية فوق أسس الجدران القديمة وسقف زجاجي يستخدم أرضية لمقهى بدئ العمل به حديثاً بحيث يمكن السير عليه. يتم ضبط الزجاج فوق صمام مرن وينقسم إلى ألواح كبيرة للسماح بأقصى قدر من الرؤية، وأحد الألواح الزجاجية تم تصميمه بحجم صغير، بحيث يمكن فكه بسهولة لإتاحة الوصول إلى المدبسة عند إجراء الصيانة. تم تركيب نظام تهوية ميكانيكي داخل المساحة المخفية من المدبسة مع قنوات تهوية من أجل الحفاظ على التوازن المناخي بين جانبي الزجاج، وبالتالي تجنب تكثف بخار الماء وأي خطر لتساقط المياه على المدبسة.

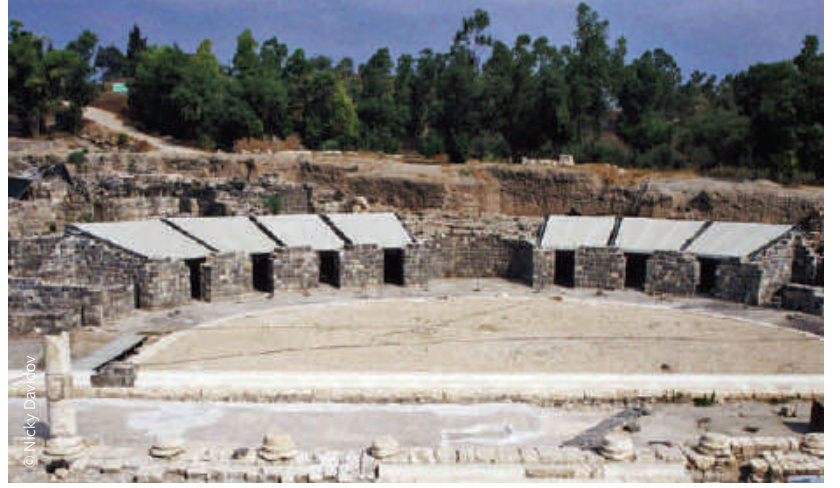
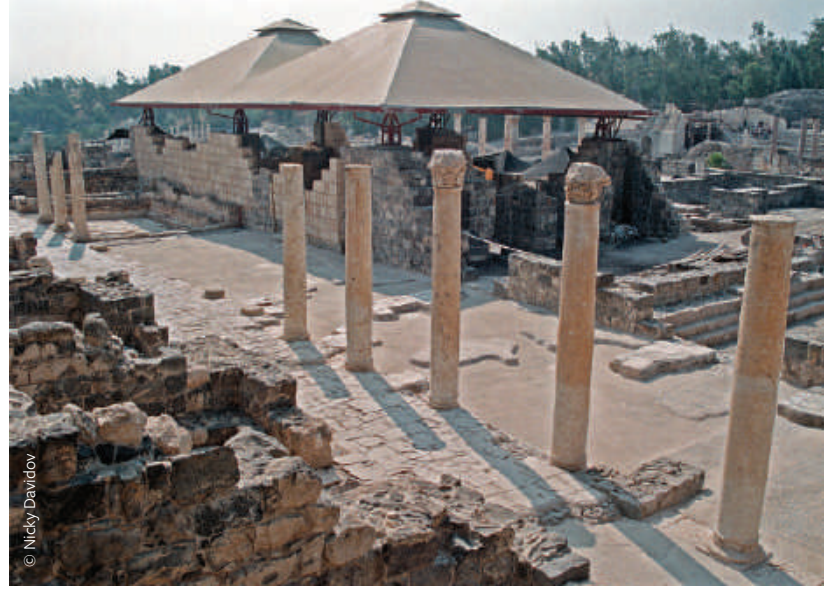
الشكل 4: سقيفة الحماية فوق الحمام في بيسان.

الشكل 5: مخطط مجمع سيجما في بيسان، الذي كان موضوع مشروع لتركيب سقائف حماية للفسيفساء.

بنيت سقائف الحماية السبعة الموجودة والتي تغطي الفسيفساء في نطاق مشروع واحد، وهي متطابقة في البناء والغرض منها أن تكون دائمة (الأشكال 5-7). تتكون سقائف الحماية من هياكل ذات أطر معدنية مثبت بها ثلاث وأربع قطع على التوالي من القماش المشمع فوق الإطار المعدني لتلائم المساحات الأثرية. وترتكز الأعمدة على جدران من حجر البازلت قد أعيد بناؤها.

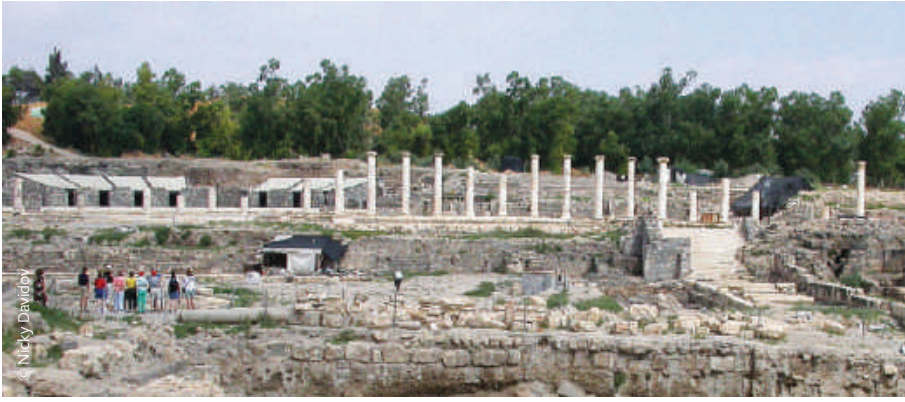
الشكل 7: مناظر عامة
لمجمع سيجما في
بيسان مع سقائف
الحماية التي تم تركيبها.

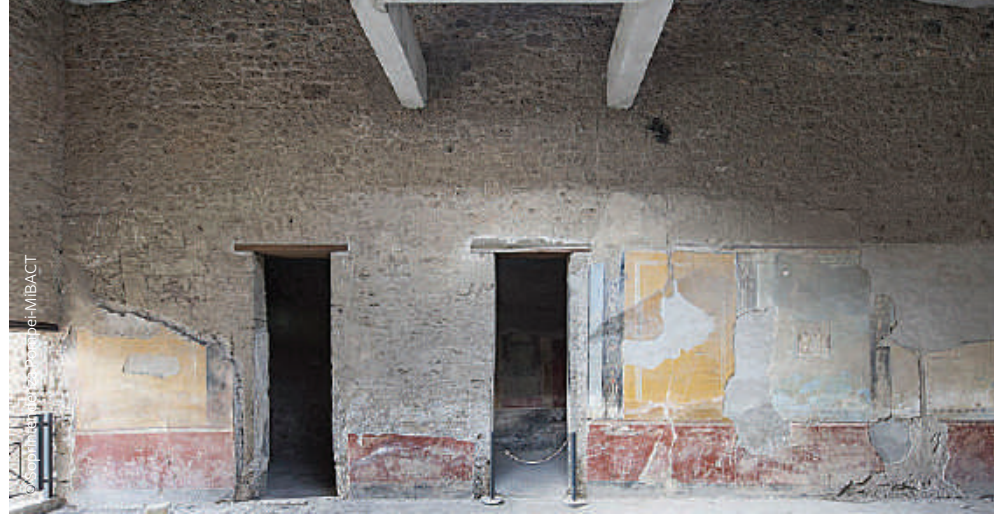
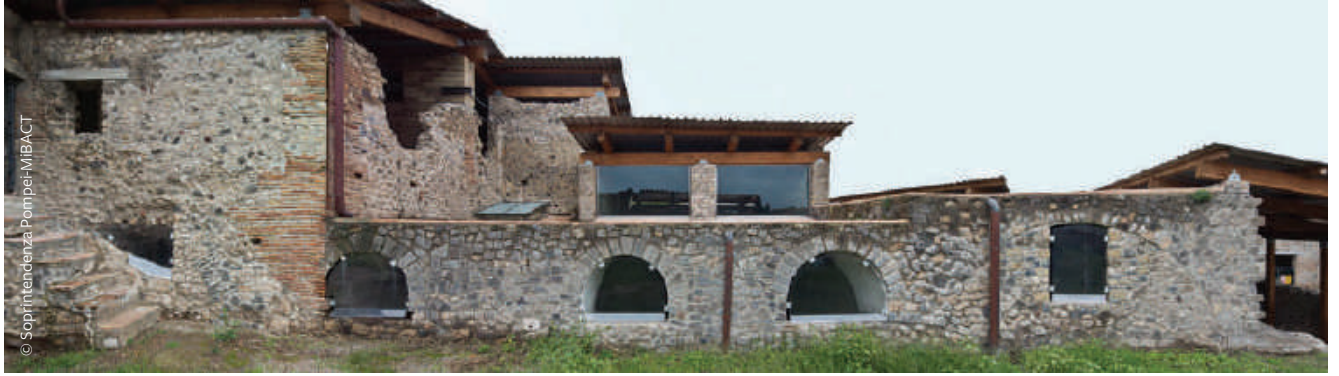
الشكل 3: مثال على السقف الروماني المربع فوق البهو ذو فتحة في وسطه والذي أعيد بناؤه في منزل كاسكا لونغس؛ له هيكل خرساني مغطى ببلاط السيراميك.

الشكل 4: مثال على سقيفة حماية "مظلة" فوق منزل كريتيوبورتيكوس تم تركيبه كجزء من مشروع بومبي الكبير. هذه السقيفة لها هيكل خشبي مغطى بصفائح فولاذية مموجة ومجلفنة، يتم تغطيتها بعد ذلك بالنحاس.

- **إعادة التسقيف بشكل فلسفي:** يتم تنفيذ السقف الجديد بنفس خصائص ومواد السقف القديم الأصلي بحيث تكون نسخة طبق الأصل. وقد أجري ذلك حيثما كان يُعتقد أن الأدلة المتاحة تدعم عملية إعادة البناء وبمنهجيات تحترم مبدأي تحديد الهوية وقابلية إزالة التدخل (الشكل 3).
- **اقتراح إعادة البناء:** حيث تدمج العناصر الحديثة في القديمة، لكن لا تزال هناك بعض الشكوك حول هيكل السقف الأصلي، ولكن مع اقتراح إعادة بناء سليمة وبشكل معقول.
- **سقائف الحماية "المظلة":** تغطي ببساطة مساحة معينة عندما لا يوجد دليل على السقف القديم الأصلي (الشكل 4).

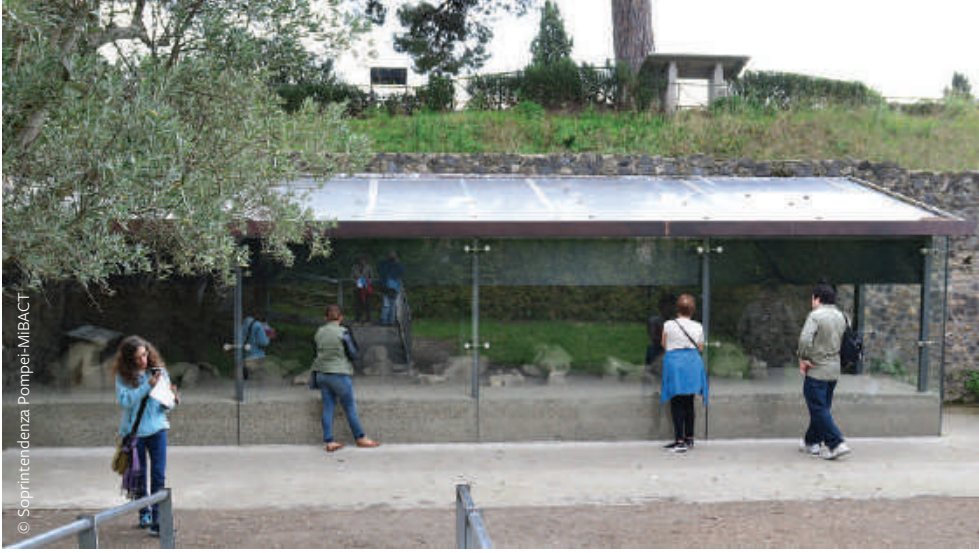
الشكل 6: مثال على وجود سقيفة حماية شفافة تحمي بقايا ضحايا ثوران البركان الذي حدث في عام 79 بعد الميلاد في حديقة الهارين.

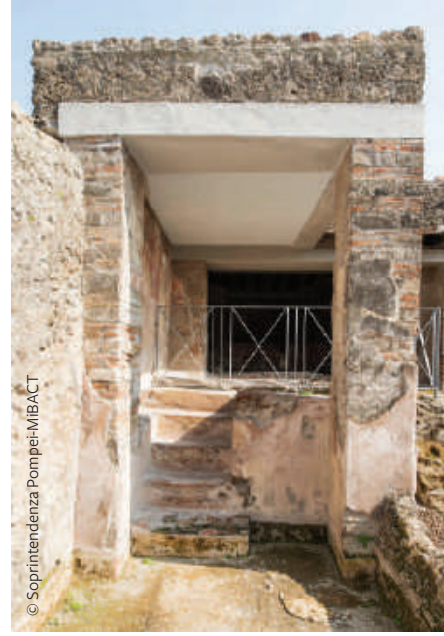
الشكل 5: مثال على سقيفة حماية مسطحة من الخرسانة في فولونيك دي ستيفانوس.

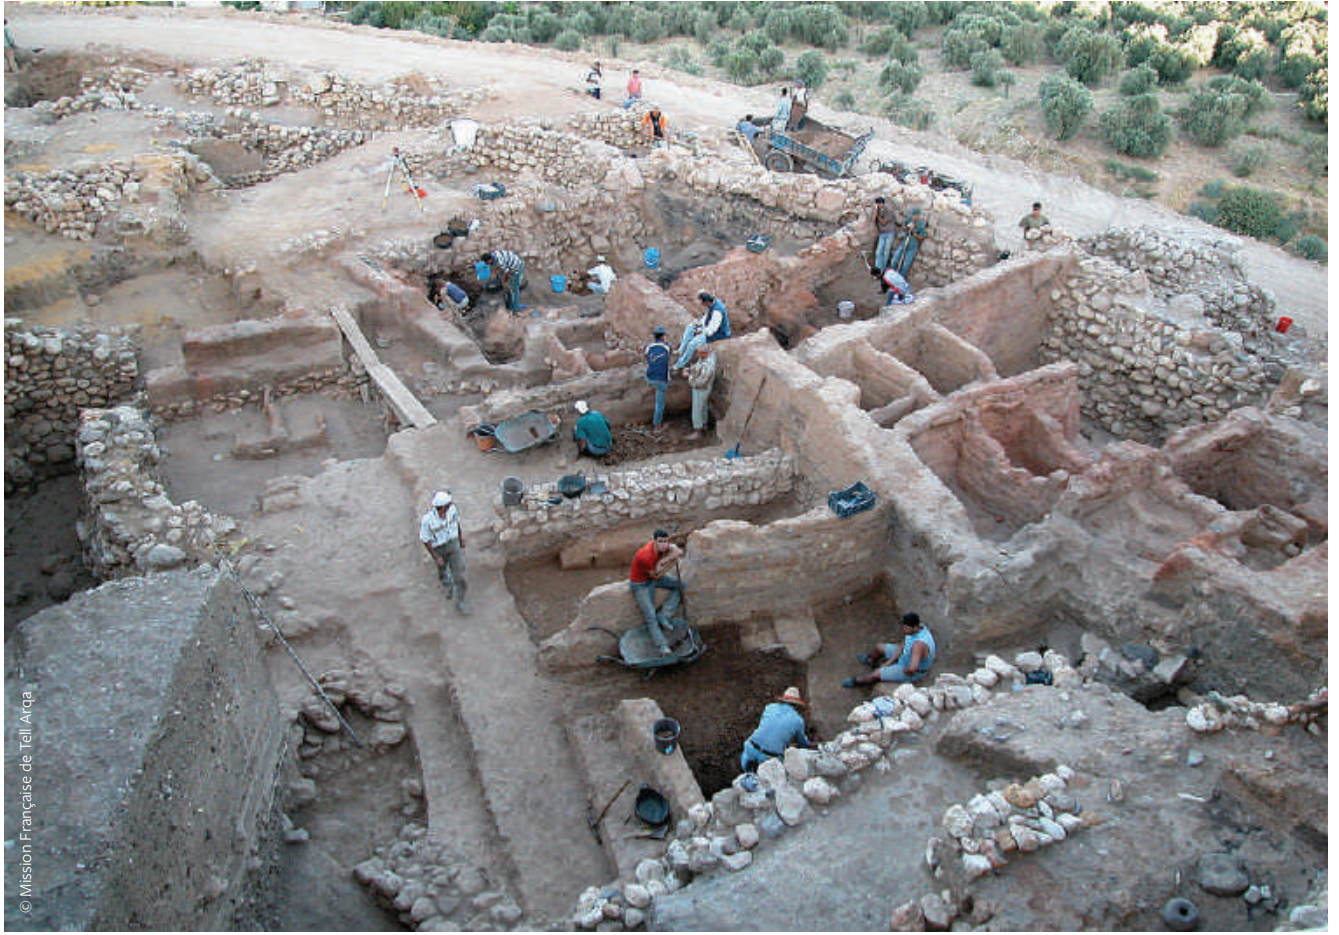
الشكل 3: الهياكل المنزلية من العصر البرونزي أثناء الحفريات؛ هذه الهياكل المبنية من الطوب الطيني هشة وتتطلب صيانة مستمرة وعملية حفاظ ملائمة.

تعد الهياكل المبنية من الطوب الطيني واحدة من أكثر أنواع البناء هشاشة، وتتطلب صيانة مستمرة وعملية حفاظ ملائمة. ولهذا السبب، سقيفة الحماية الموسمية ضرورية لحماية الموقع من آثار سوء الأحوال الجوية. والمشاكل الرئيسية التي يتعرض لها الموقع هي الأمطار والرياح والعواصف؛ كما أن أعمال التنظيف السنوية والتقوية ضرورية للحفاظ على سلامة الموقع (الشكل 4).

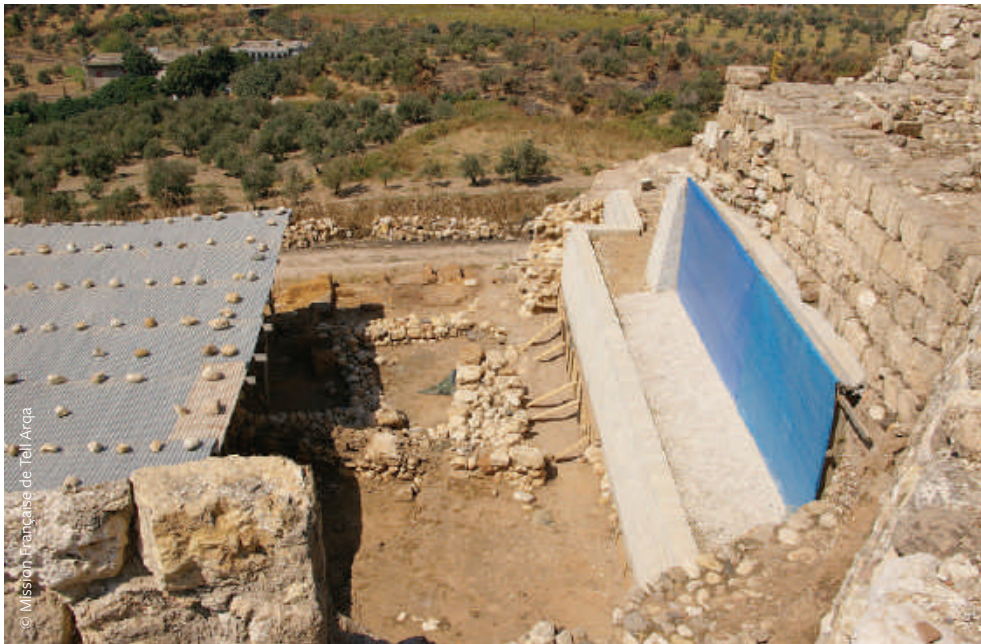
الشكل 4: تُنفذ أعمال التقوية كل عام في الموقع، وهي، إلى جانب استخدام سقائف الحماية، الطريقة الرئيسية المستخدمة للحفظ على سلامة الموقع.

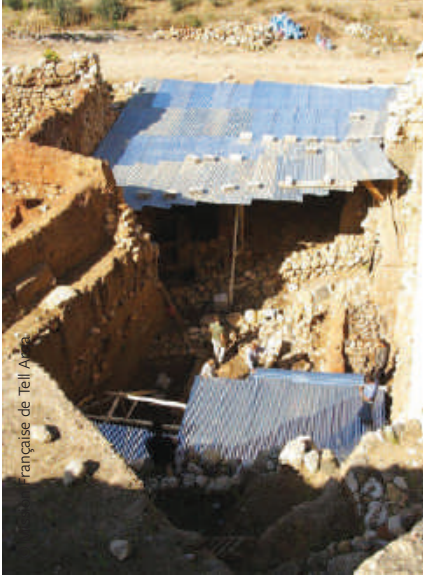
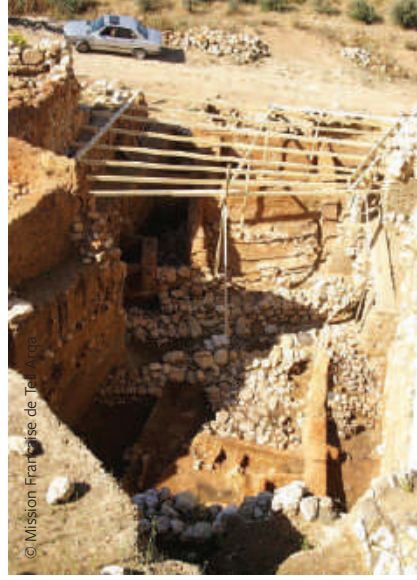
الشكل 5: تُبنى سقائف الحماية الحالية في الموقع كل شتاء باستخدام الحديد المموج على إطار خشبي.

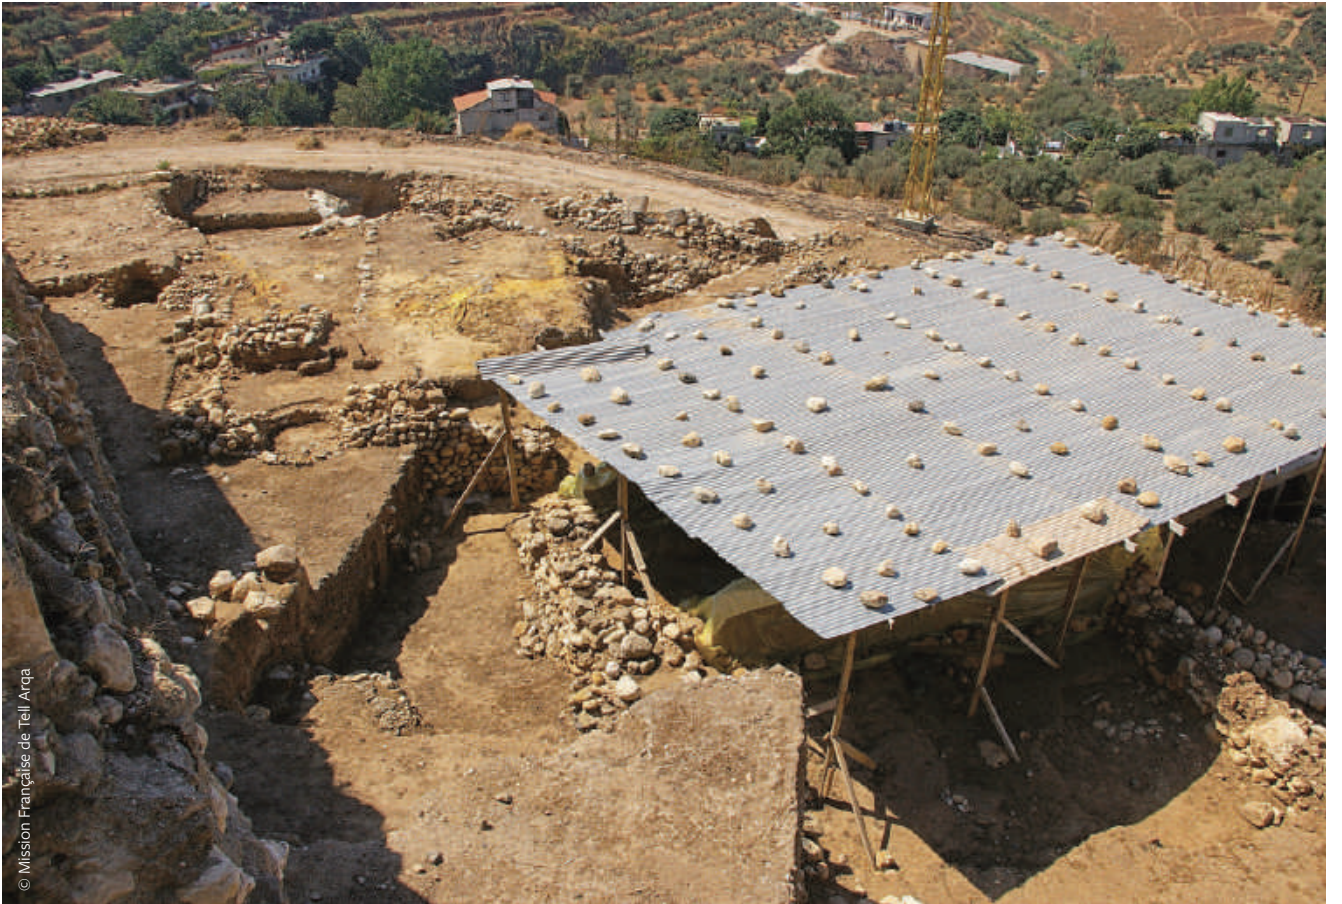
الشكل 6: سقيفة الحماية الموسمية تغطي هيكلاً كبيراً من الطوب الطيني وتبنى كل عام بواسطة العمالة المحلية.

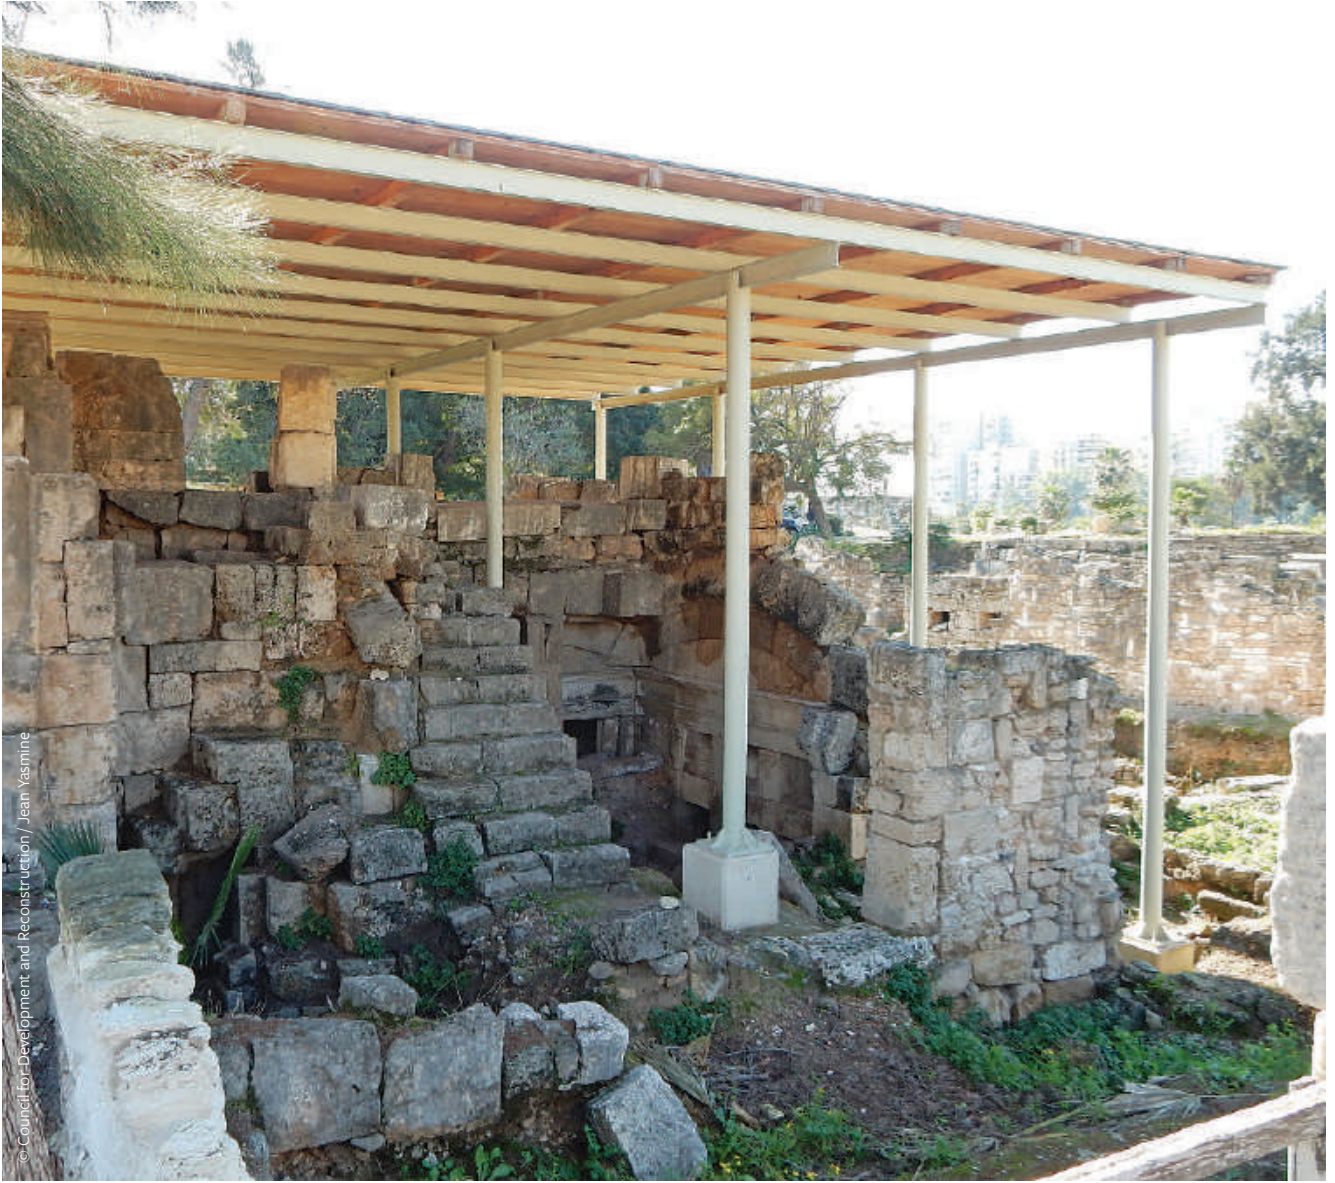
الشكل 6: القبر الضخم بعد تركيب سقيفة الحماية في عام 2015.

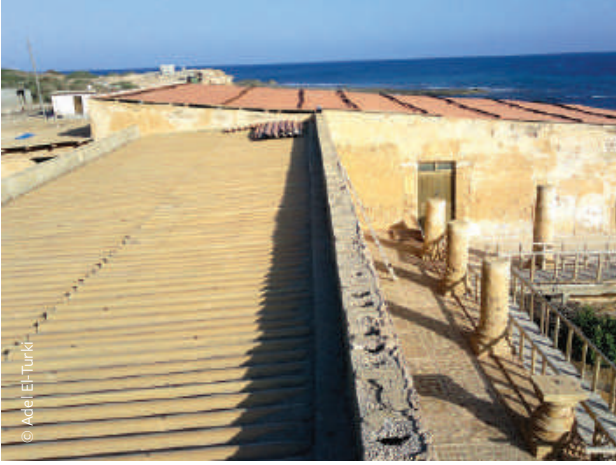
الشكل 3 (أعلى اليسار): سقيفة الحماية الحالية مصنوعة من الطوب المموج والأسمنت الأسبستي.

تتكون السقيفة الموجودة حالياً، والتي تغطي مبنى الفيلا، من الطوب المموج وأسمنت الأسبستوس. تتسرب المياه من السقيفة التي هي المصنوعة من مواد يمكن أن تشكل مخاطر صحية. بالإضافة إلى ذلك، هناك أيضاً مشاكل تتعلق بنظام الصرف.

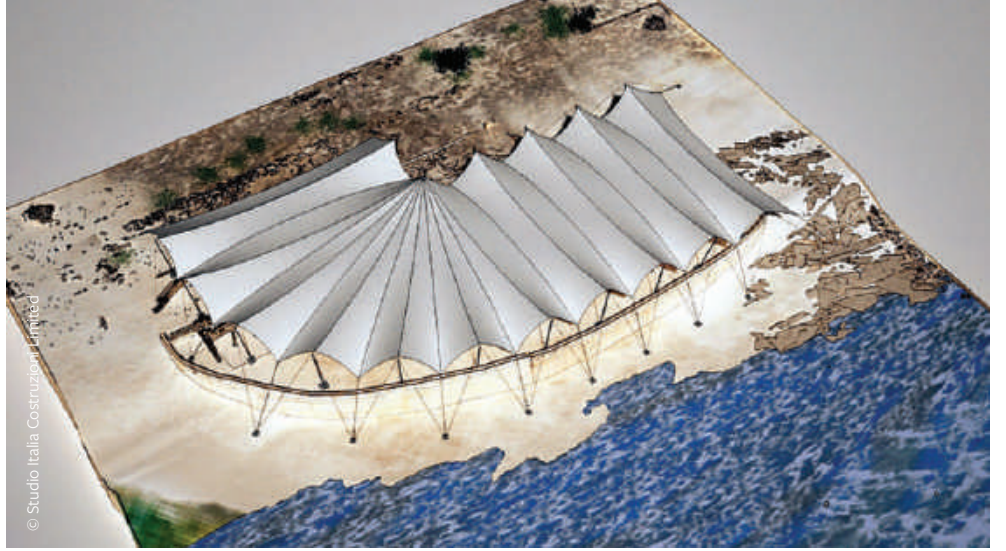
الشكل 5: منظر جوي لمقترح تصميم سقيفة حماية من غشاء يغطي الفيلا بأكملها.

تم اقتراح سقيفة حماية بديلة من خلال تركيب سقف محكم الشد وهيكّل من الكابلات الفولاذية مع دعائم موضوعة خارج محيط البقايا الأثرية (الأشكال 5-6). وتجري دراسة تفاصيل هذا الاقتراح وقت كتابة هذا التقرير.

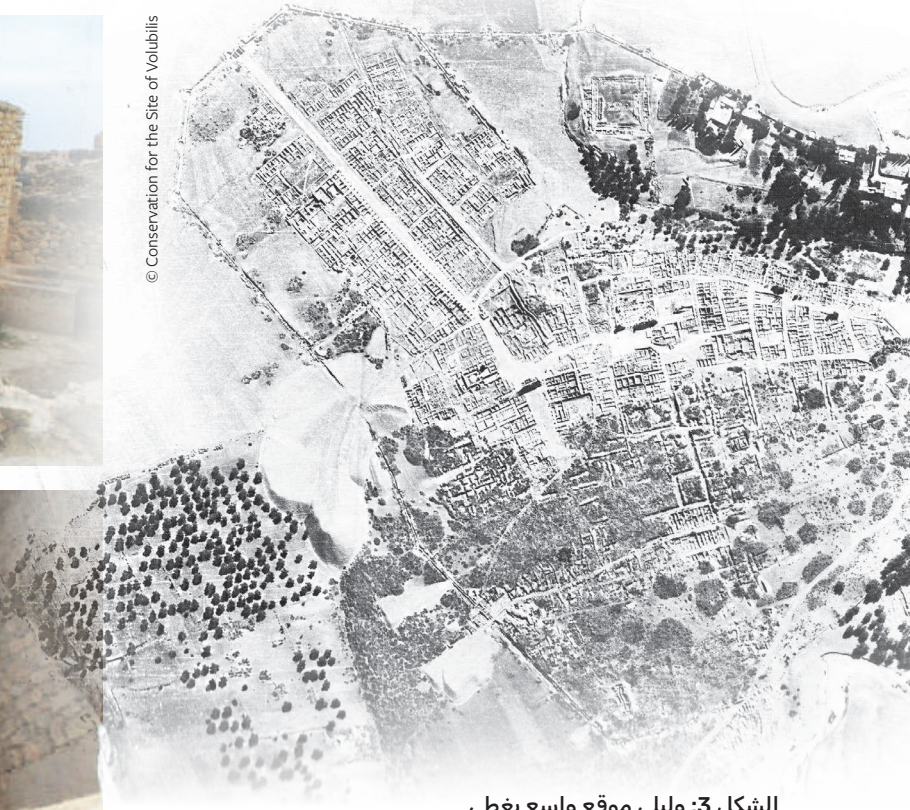
الشكل 3: ويلي موقع واسع يغطي أكثر من 42 هكتارا.

يغطي الموقع مساحة 42 هكتارا (الشكل 3) وتحيط به منطقة عازلة تبلغ مساحتها 4200 هكتار أخرى، مما يجعله واحدا من أكبر المناطق العازلة التي وافقت عليها لجنة التراث العالمي. وكجزء من عملية التخطيط الإداري، أنشئ نظام ملكية الأراضي للممتلكات وأعدت خطة مساحية للمناطق الأساسية والعازلة في وليلي.

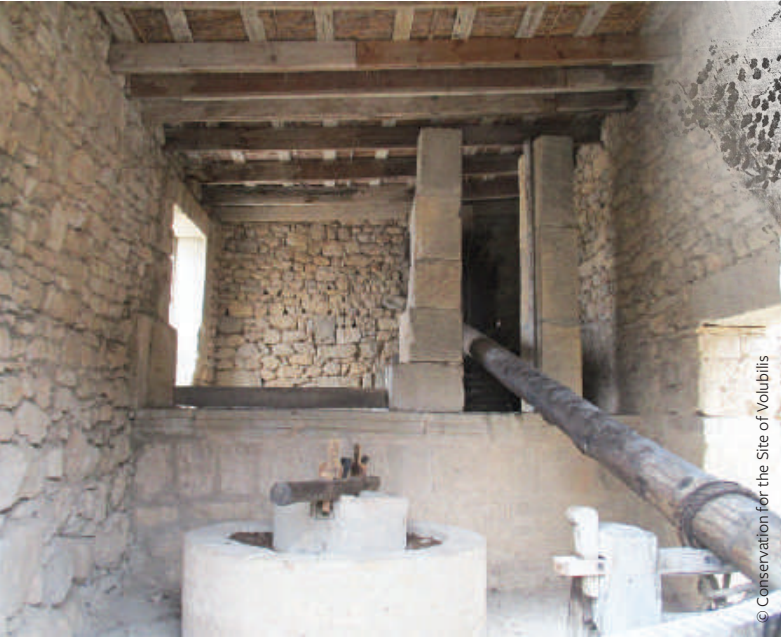
الشكل 4: تعد مطاحن زيت الزيتون سمة مهمة من سمات منطقة ويلي وتبقى منها الكثير داخل المنطقة الأثرية. تم اختيار مطحنة واحدة لتقديمها للجمهور وتصميم سقيفة حماية مستوحاة من نظام التسقيف المغربي التقليدي.

تتشكل سقيفة الحماية من سقف بسيط مصنوع من الروافد الخشبية وعصي القصب المغطاة بطبقة مقاومة للماء من الجير والرمل والطين. ونظرا لعدم وجود أدلة أثرية للاسترشاد بها في إعادة بناء السقف الأصلي، فقد استوحي تصميم سقيفة الحماية بدلا من ذلك من الأسطح التقليدية التي لا تزال تستخدم في المغرب لتغطية المباني الحجرية والمبنية من الطين. جمعت الحجارة في الموقع للجدران جرى استخدام طريقة البناء الأفريقية القديمة أوبوس أفريكانم (Opus Africanum) التي اعتاد وجودها في وليلي. حيث رُكبت عناصر خشبية و سلال جديدة بحيث يمكن إعادة بناء الطاحونة بأمانة قدر الإمكان. تحمي سقيفة الحماية المعدات المثبتة داخل المطحنة من العوامل الجوية وتعطي الزوار فكرة عن كيفية استخراج زيت الزيتون في

وليلي منذ الفترة الرومانية. نفذ هذا المشروع بفضل شراكة بين منظمة الحفاظ لموقع ويلي ومدرسة ليسيه بول فاليري مكناس، وهي مدرسة دولية

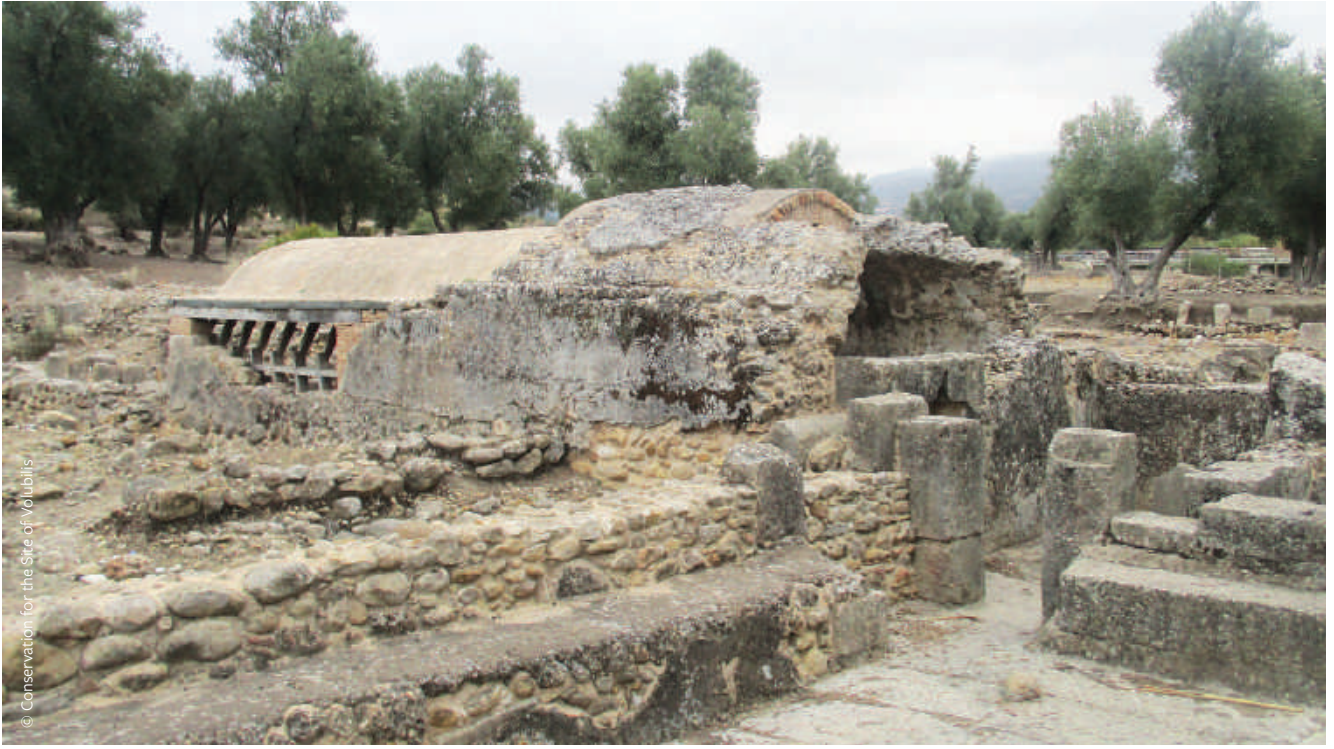
الشكل 5: الحمامات
الإدرسية هي مجمع حمام
مهم من العصور الوسطى. تم
تركيب سقيفة الحماية لوقاية
النصب التذكاري وتقديم
الآثار للجمهور.
